共塔 330 千伏汇集站送出输变电工程

# 水土保持设施验收报告

建设管理单位：国网青海省电力公司建设公司

编制单位：黄河上中游管理局西安规划设计研究院

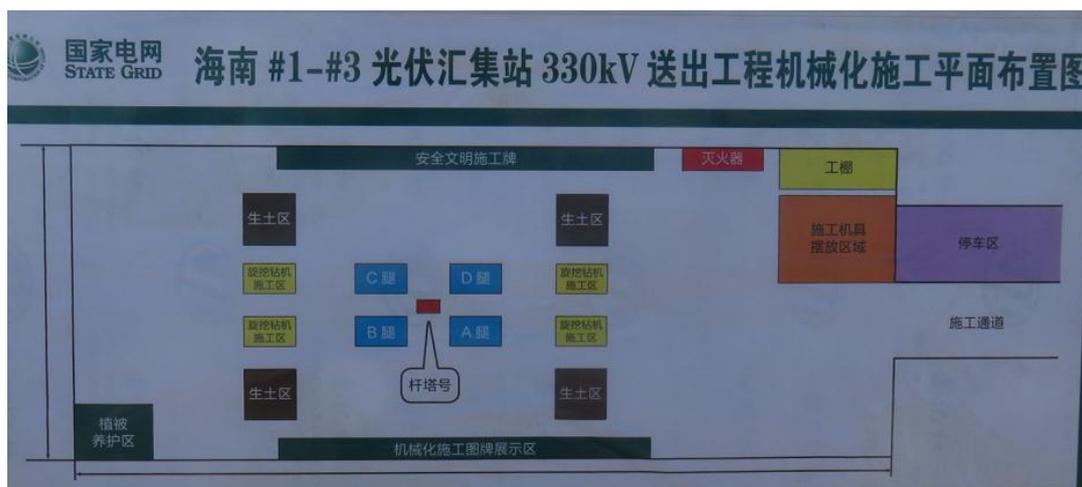
塔基施工区施工平面布置图

塔基施工过程中需设置施工场地，用来临时堆置土方、水、材料和工具等。塔基基础施工场地以单个塔基为单位零星布置，塔基区仅限于塔基基础施工以及杆塔架设的临时堆放场地和施工场地占地 10 米范围内。施工场地会占压和动原有地表。施工完成后应清理场地，以消除砂石及混凝土残留，利于植被尽快恢复生长。

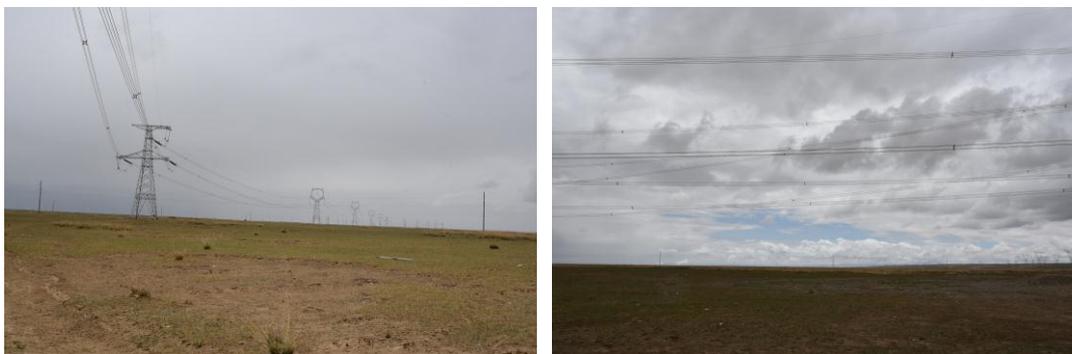
图 2-1 输电线路沿线地形地貌图

线路工程地貌类型主要为高原台地~黄河高阶地地貌，地势平坦，海拔在 2909-2935m 之间。
