# 建设项目竣工环境保护验收调查报告

项目名称: 苏只水电站 330kV 送出工程

建设单位: 国网青海省电力公司

编制单位: 国电环境保护研究院有限公司

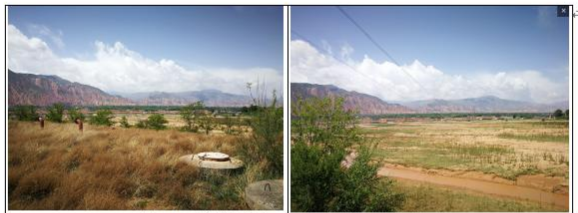
图 6-1 线路与饮用水水源保护区现场情况

现场调查情况表明,本工程施工阶段材料运输主要利用原有道路,未在保护区范围内新建施工临时便道。施工临时占地尽可能的远离河流水体,线路施工时产生的建筑垃圾和生活垃圾分别由施工人员集中回收和定期清运,未排入饮用水水源保护区水体中。施工人员施工时租住在线路附近村庄民房中,产生的生活污水排入旱厕;塔基施工产生的少量施工废水经沉淀池处理后,用于施工场地的洒水降尘,不外排。塔基开挖的土石方堆放在远离河流的指定地点,塔基施工结束后进行回填夯实,并及时对塔基和施工临时占地进行生态恢复,减少水土流失。经现场调查,线路在饮用水水源保护区内基本无施工痕迹,施工期对保护区内水体基本无影响。线路与饮用水水源保护区现场情况见图 6.1

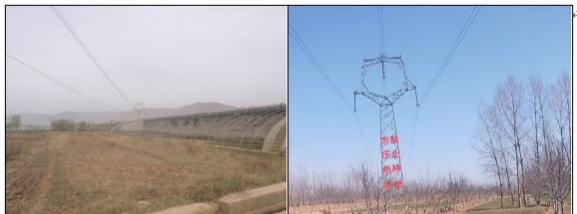
图 6-2 沿线经过区域现场情况

本工程输电线路沿线地形为平地,主要占用耕地。本工程所在区域为开发利用长久的人工生态系统,工程影响区无国家和地方保护野生动物分布。沿线经过

区域现场情况见图 6-2。

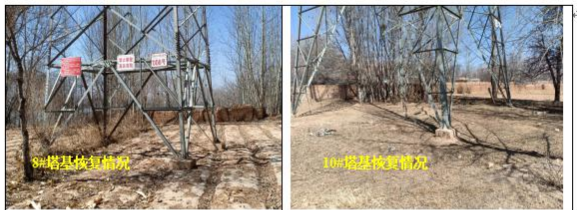
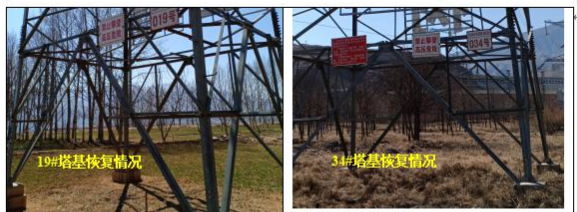
图6-3 线路塔基生态恢复情况

本期线路工程永久占地 $0.35\text{hm}^2$ ，临时占地 $0.2\text{hm}^2$ 。工程在施工期均严格按照设计要求进行施工基面清理，杜绝了一切不必要的植被破坏和土地破坏，将施工造成的环境影响降到最低程度。同时，施工人员对表土层依次剥离按序回填，经夯实平整后基本上不存在弃土问题。少量余土堆存在塔基四周，压实。从现场踏勘看，塔基下方基本无弃土，生态恢复效果良好。具体塔基恢复情况见图6-3所示。
