# 建设项目竣工环境保护验收调查报告

项目名称：盐庄子 330kV 输变电工程

建设单位：国网青海省电力公司

编制日期：2019 年 8 月

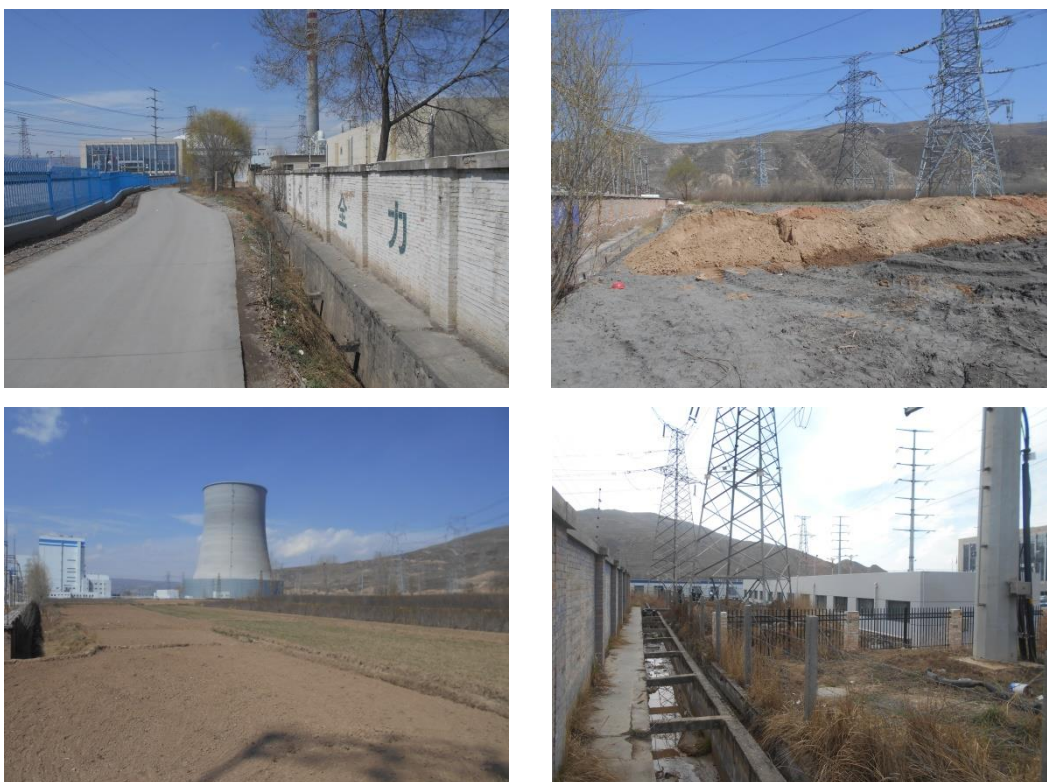
图 3.1-2 变电站周边情况

花园 330kV 变电站位于青海省西宁市湟中县西堡乡佐署与堡子村南侧、西花园村北侧的台地上，变电站及周边情况见图 3.1-2～图 3.1-3。花园变电站工程规模见表 3.1-1。

330kV 户外配电装置布置在站区南侧，330kV 出线向南、向东出线；110kV 户外配电装置布置在站区北侧，110kV 出线向北出线；110kV 配电装置南侧设置主控通信楼和辅助厂房，主变及低压补偿装置布置在 330kV 和 110kV 配电装置

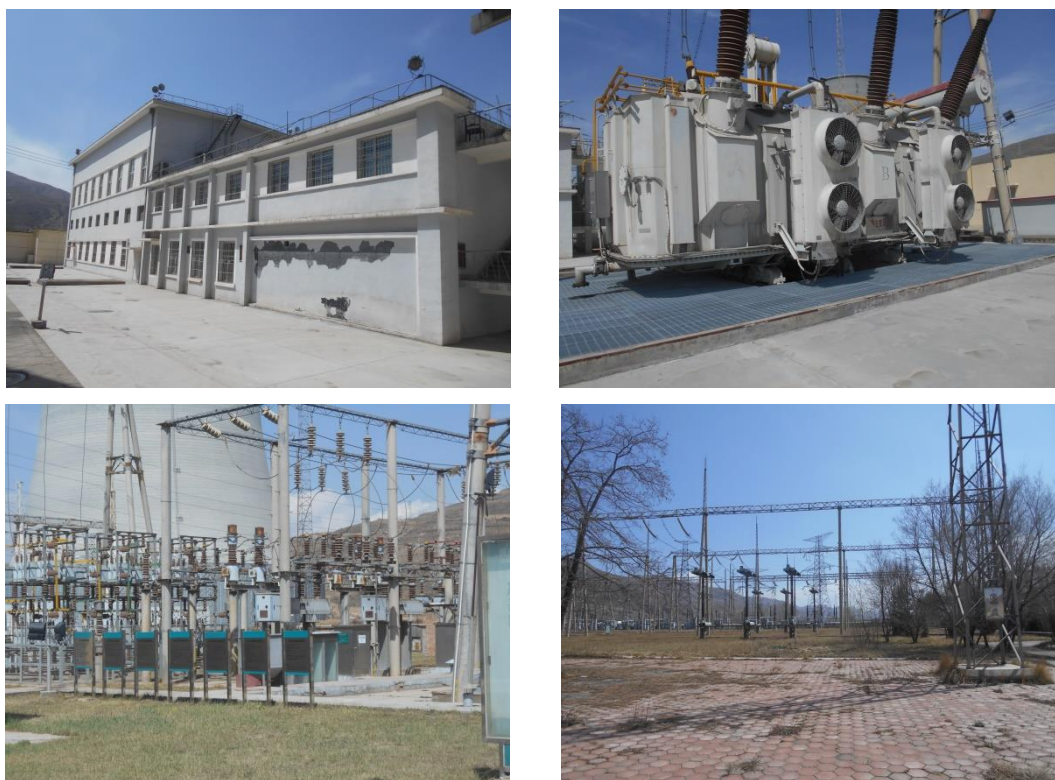
图 3.1-3 变电站站内情况

主要环保措施包括：变电站选用低噪声设备，合理布局，主变外侧设置隔声墙等有效的屏蔽和降噪措施；变电站设有化粪池，生活污水经处理后用于站内绿化，不外排；本期不新建事故油池，事故油池依托既有工程，事故油池 1 座；其他防尘、噪声治理等措施也已按照环评报告及批复要求落实，未发现环境问题。

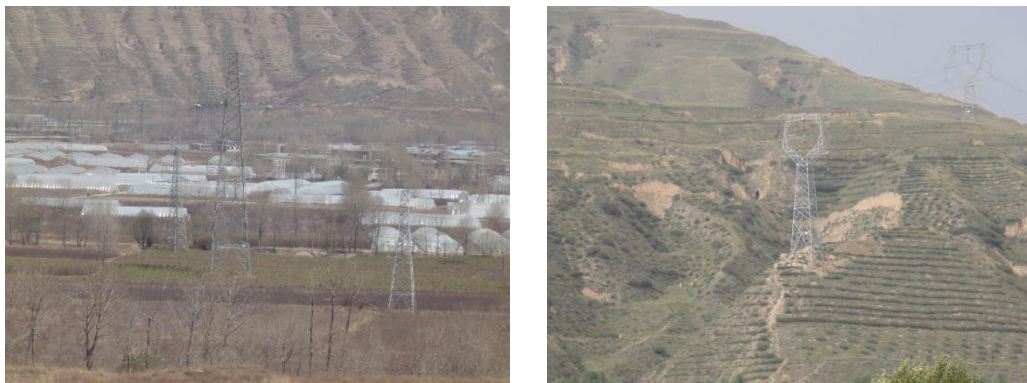
图 6.2-1 工程沿线生态环境

线路工程沿线基本为山地,高程 2300~2700m。变电站工程站址与各线路沿线经过地区未经过自然保护区、风景名胜区等重要生态敏感目标。

变电站站址周围地势开阔,330kV 线路所经地区主要为山丘。工程沿线生态环境状况见图 6.2-1。

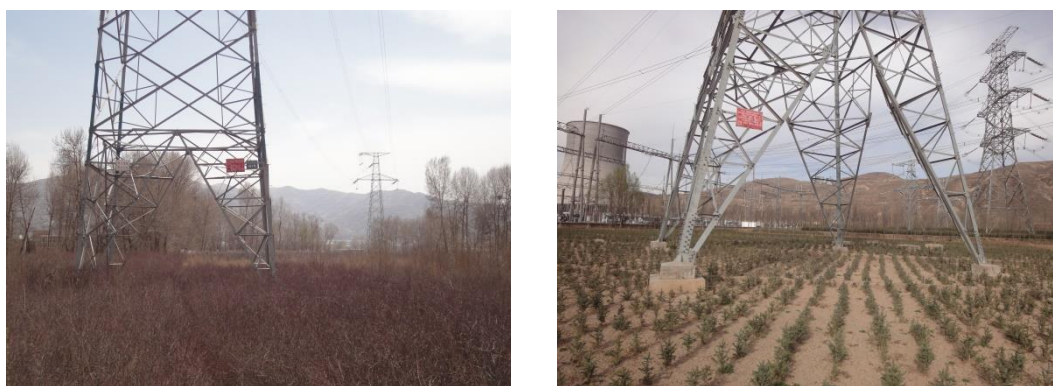
图 6.2-2 塔基下方植被恢复情况

工程永久占地主要为变电站占地和塔基占地。330kV 花园变电站为扩建工程，扩建位置位于原站址内，不新增占地。线路塔基永久占地  $0.4\text{hm}^2$ ，占地类型以农田为主。线路工程少量的农田占用使当地农田比工程建设前有所减少，给农业生产带来了一定的负面影响，但建设单位均按有关规定给予了补偿，工程对农业生产影响相对较小。从现场踏勘情况看，塔基下方基本无弃土，植被恢复效果良好。

经调查，塔基四脚所占土地被占用后变为工业用地。在环评阶段，建设单位已按国家有关规定办理了相关手续。施工结束后，塔基下方已复耕。施工结束后塔基下生态恢复情况见图 6.2-2。

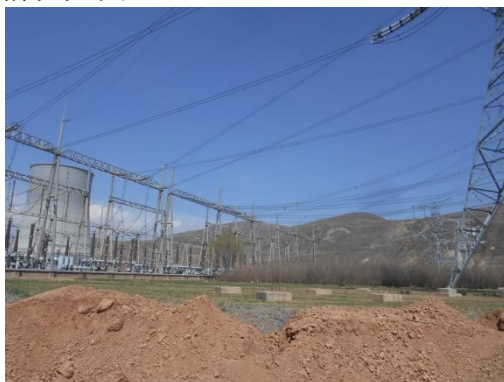
图 6.2-3 牵张场恢复情况

根据现场调查和建设单位提供的资料进行对照得知，牵张场占地类型主要为耕地，本工程牵张场共设置 5 处，临时占地  $0.9\text{hm}^2$ ，从现场情况看，基本无施工痕迹，牵张场恢复情况见图 6.2-3。

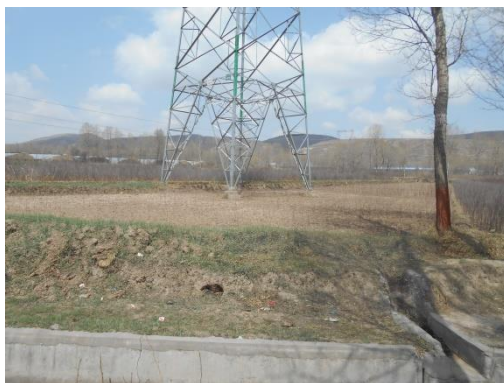
图 6.2-4 施工便道恢复情况

工程施工过程中，由于工程施工多靠近现有公路，施工临时便道多数利用沿线现有村道、机耕路等，减少了施工临时占地的植被破坏。施工结束后，经调查，线路及塔基区施工便道已基本恢复原有土地功能，施工便道恢复情况见图 6.2-4。

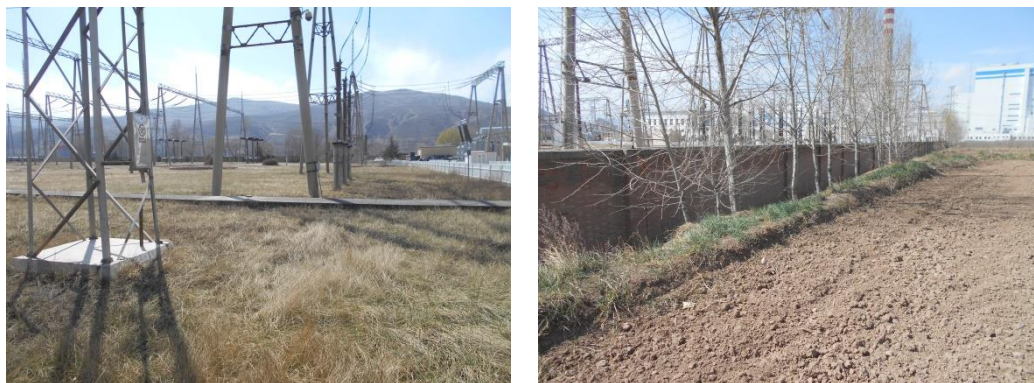
图 6.2-5 站区内外情况

变电站为绿化、硬化相结合的布置方式，建筑特点和周围环境相协调，体现远近结合，突出重点，照顾全所的原则。330kV 花园变电站站内进行了绿化，站外进行了绿化。从现场调查情况看，目前站内、外大部分绿化植物生长良好，取得了较好的防护及景观效果。站区内、外情况见图 6.2-5。

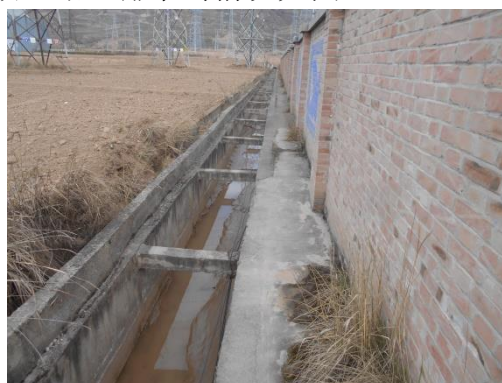
图 6.2-6 边坡防护情况

根据工程的实际情况，花园变电站围墙采取排水沟等工程防护措施。

通过现场调查，变电站采取的工程防护较好，没有引发明显的水土流失和生态破坏，措施基本有效。站址排水沟情况见图 6.2-6。

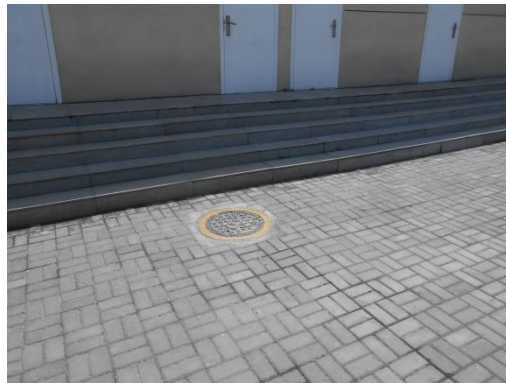
图 9.2-1 花园变电站化粪池

花园变电站内设有化粪池，站内产生的生活污水经化粪池处理后用于站内洒水抑尘，不外排，见图 9.2-1。

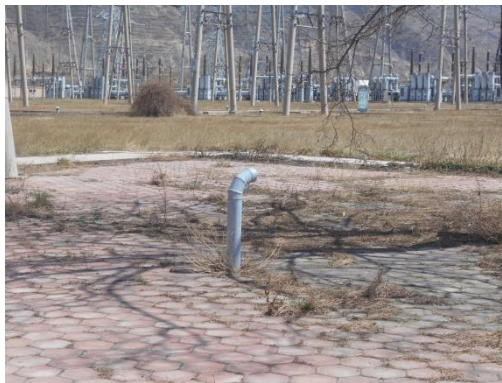
图 12.1-1 事故油池

输变电工程运行期涉及到的最主要的环境风险为变电站变压器、无功补偿等冷却油泄漏造成环境污染事故。冷却油属危险废物，如不收集处置会对环境产生不利影响。从现场调查情况可知，变电站设有变压器故集油坑和事故油池，并制定了严格的检修操作规程和风险应急预案。

花园变电站为扩建工程，本期不新建事故油池，前期设有事故油池 1 个，满足《220kV~750kV 变电站设计技术规程》(DL/T5218-2012)中，总事故油池宜按最大一台设备油量的 60%确定的要求。事故油池见图 12.1-1。

为防止变压器油泄漏造成环境污染事故，变电站每台变压器下建有事故油坑，并与变电站内事故油池相通。当变电器冷却油发生泄漏时，漏油通过设备下的事故油坑汇流至事故油池。按照国网青海省电力公司规定，检修期间及事故产生的变压器油由有资质单位回收处置，不外排。
