# 青海元树 330 千伏输变电工程 建设项目竣工环境保护 验收调查报告

建设管理单位：国网青海省电力公司建设公司

调查单位：中国电力工程顾问集团西北电力设计院有限公司

编制日期：2022 年 9 月

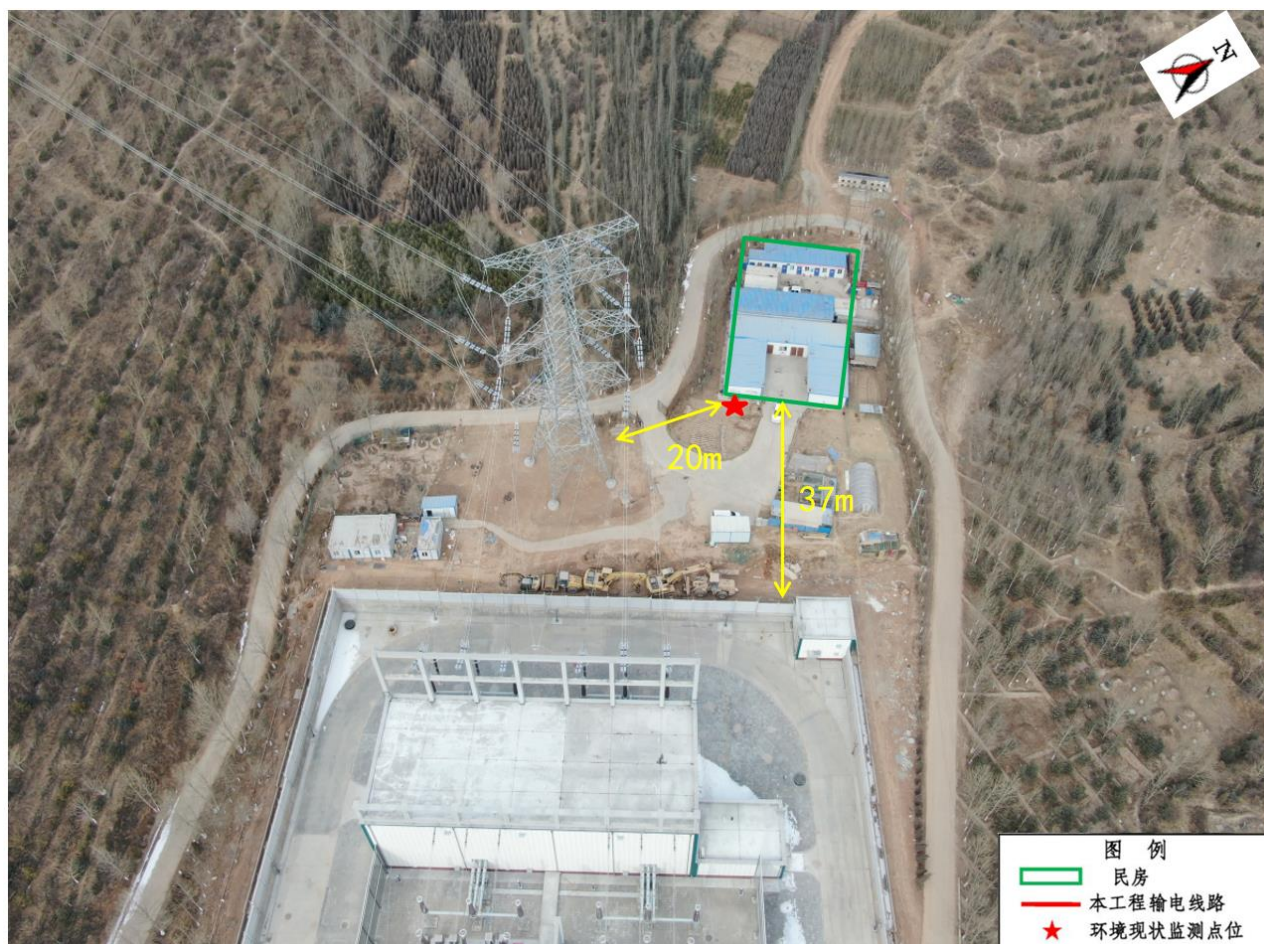
图 2.6-1 西宁市城中区林区护林员宿舍与本工程位置关系示意图（表 2.6-1 序号 1）

| 序号 | 敏感目标名称 | 行政区 | 房屋结构 | 与工程位置关系 | | 线路高度 | 主要环境影响因子 | 备注 |
|---|---|---|---|---|---|---|---|---|
| 1 | 林区护林员宿舍 | 西宁市城东区 | 一层平顶 | / | 变电站 W37m，线路 N20m | 线高 13m | E、B、N | 环评之后新增，与变电站同期建设 |

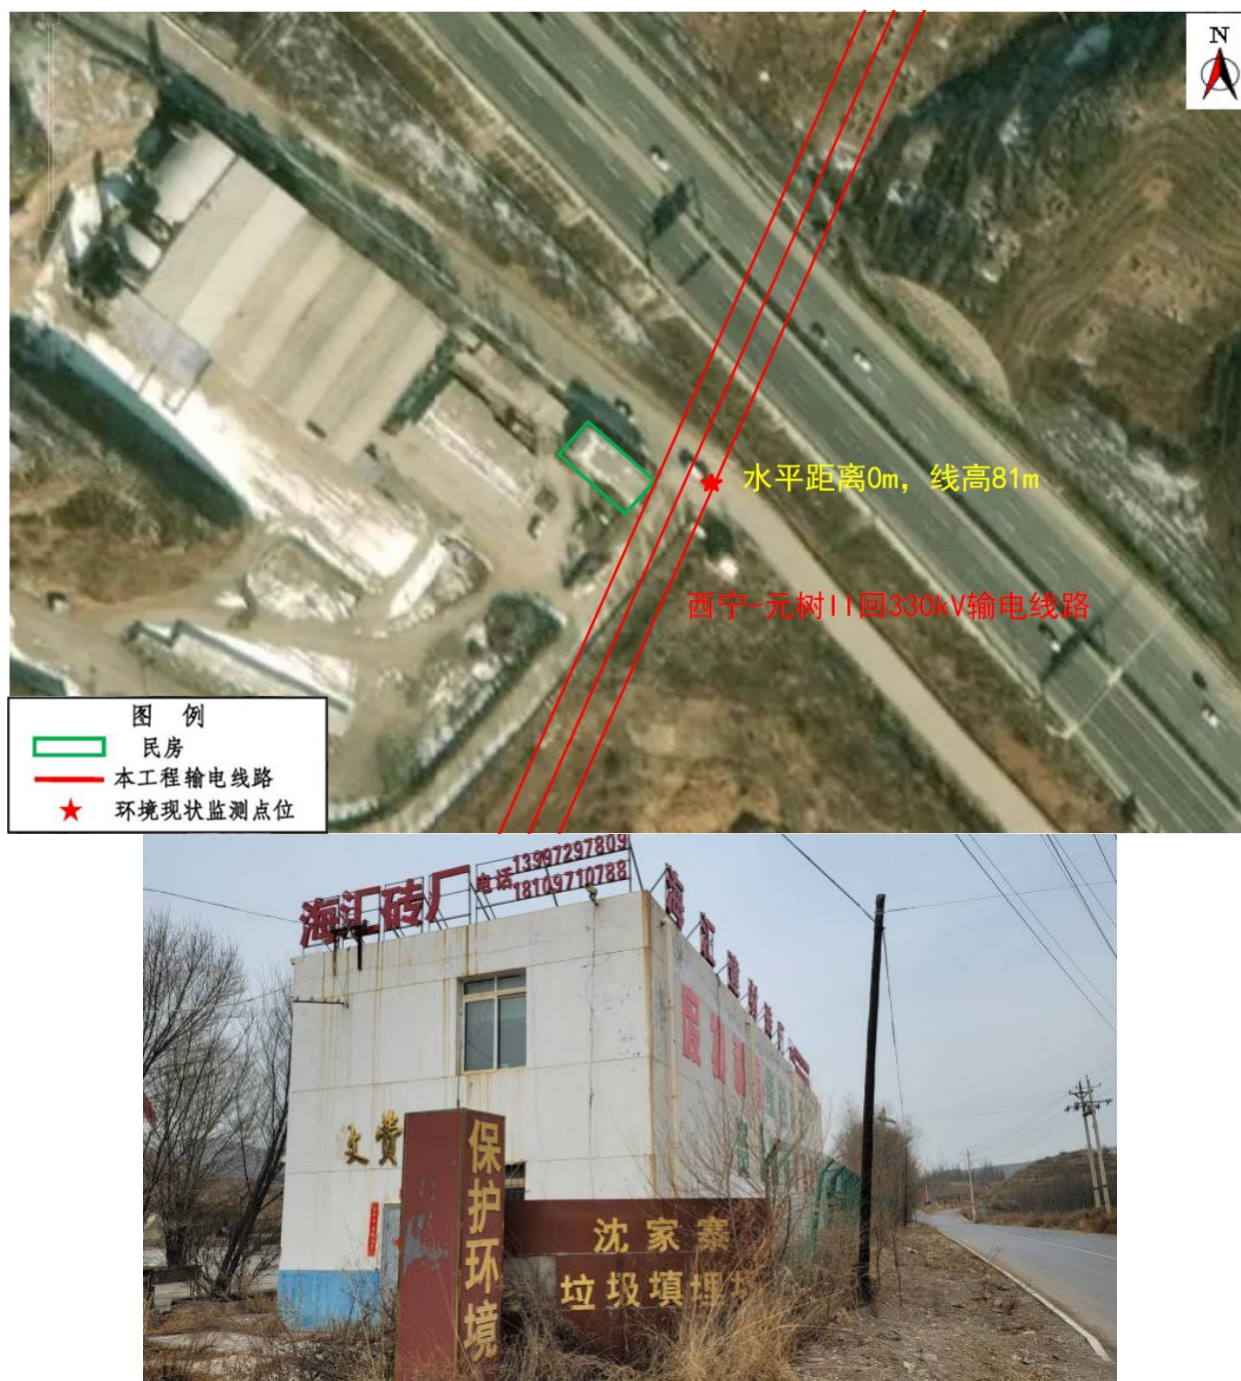
图 2.6-2 西宁市城中区沈家寨垃圾填埋场与本工程位置关系示意图 (表 2.6-1 序号 2)

| 序号 | 敏感目标名称 | 行政区 | 房屋结构 | 与工程位置关系 | | 线路高度 | 主要环境影响因子 | 备注 |
|---|---|---|---|---|---|---|---|---|
| 2** | 沈家寨垃圾填埋场 | | 2 层平顶房 | / | 输电线路线下 | 81m | | 垃圾填埋场厂房，环评报告中将此处作为现状监测点 |

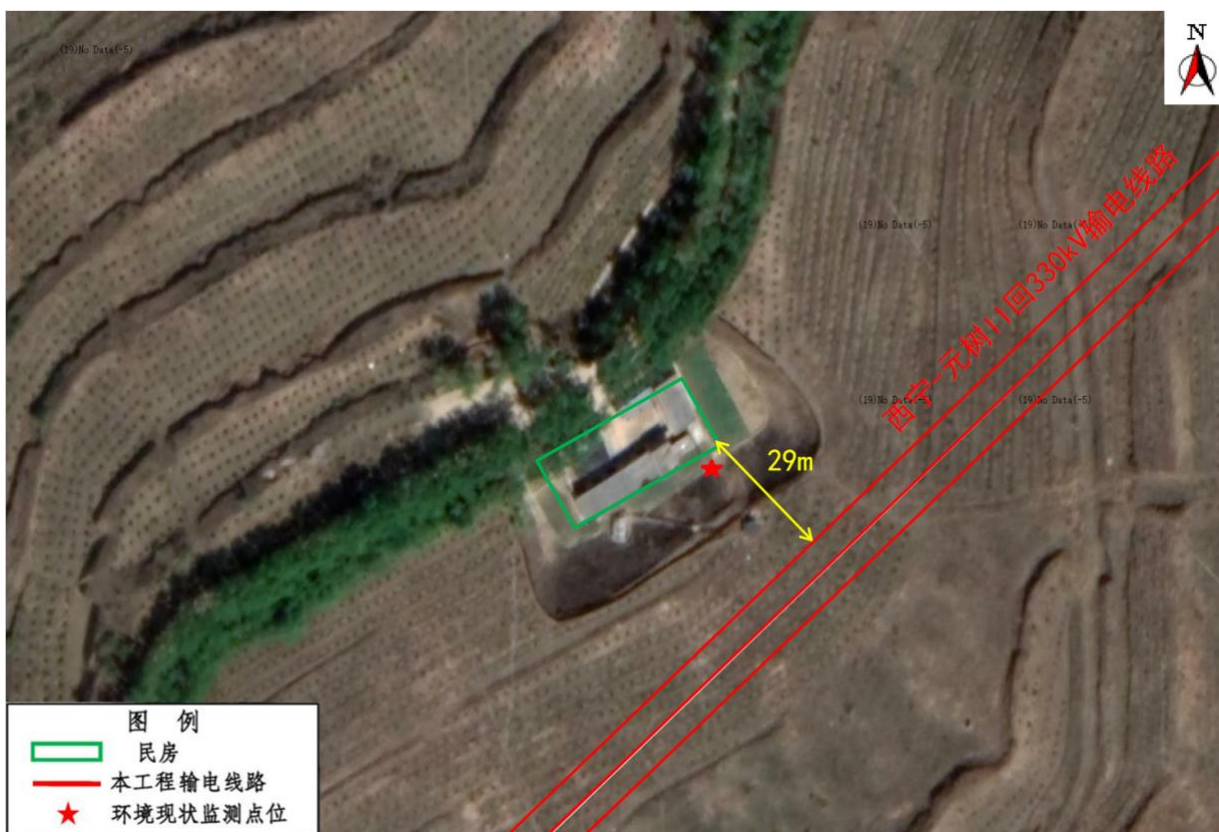
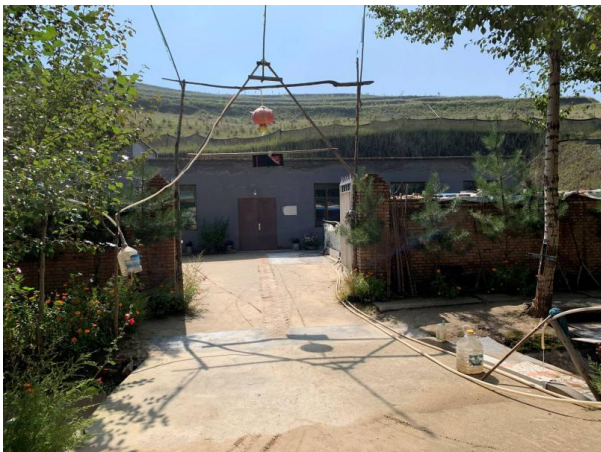
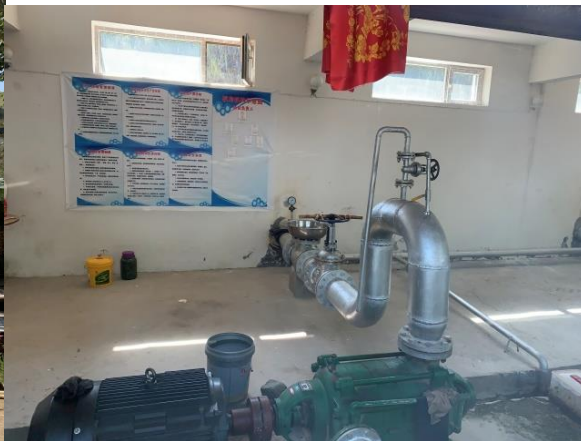
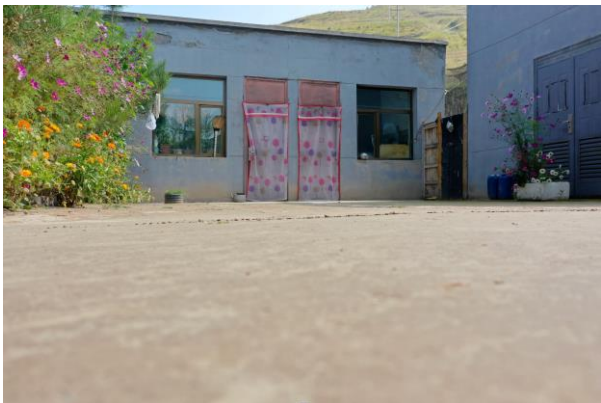
图 2.6-3 西宁市湟中区林区水泵房与本工程位置关系示意图（表 2.6-1 序号 3）

| 3** | 林区水泵房 | 西宁市<br>湟中区 | 1 层平顶房 | / | 输电线路<br>W29m | 32m | | 房屋为林区<br>供水水泵房，<br>有护林员临<br>时居住休息 |

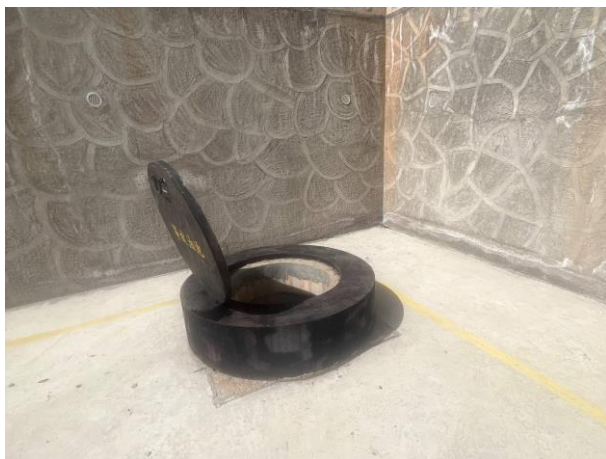
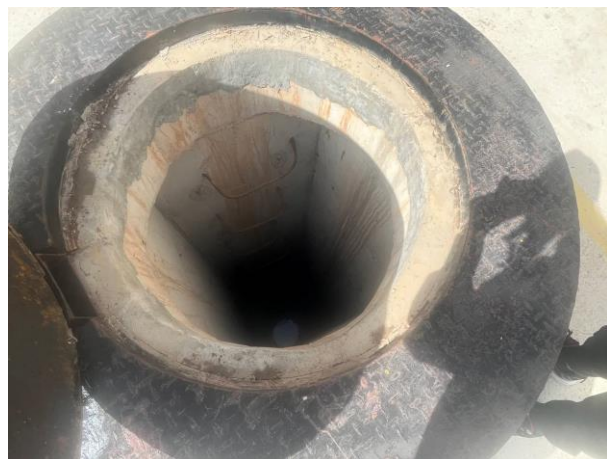
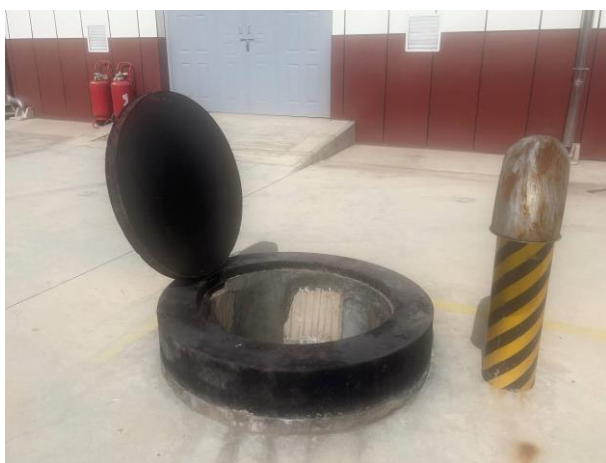
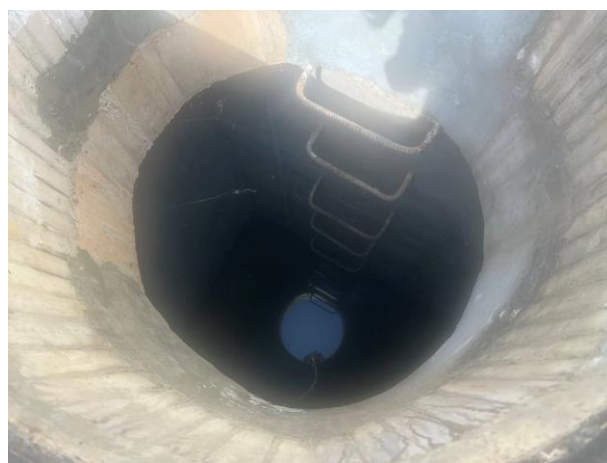
图 3.2-3 元树 330kV 变电站站内事故油池

站内建设主变事故油池一座，有效容积  $90.5\text{m}^3$ ，高抗事故油池一座，有效容积  $20\text{m}^3$ ，两座事故油池均为钢筋混凝土结构并进行防渗处理。主变压器及电抗器的事故排油经集油坑及事故排油管排入事故油池收集，事故油由有资质的单位回收处置，不外排。

主变事故油池

高抗事故油池

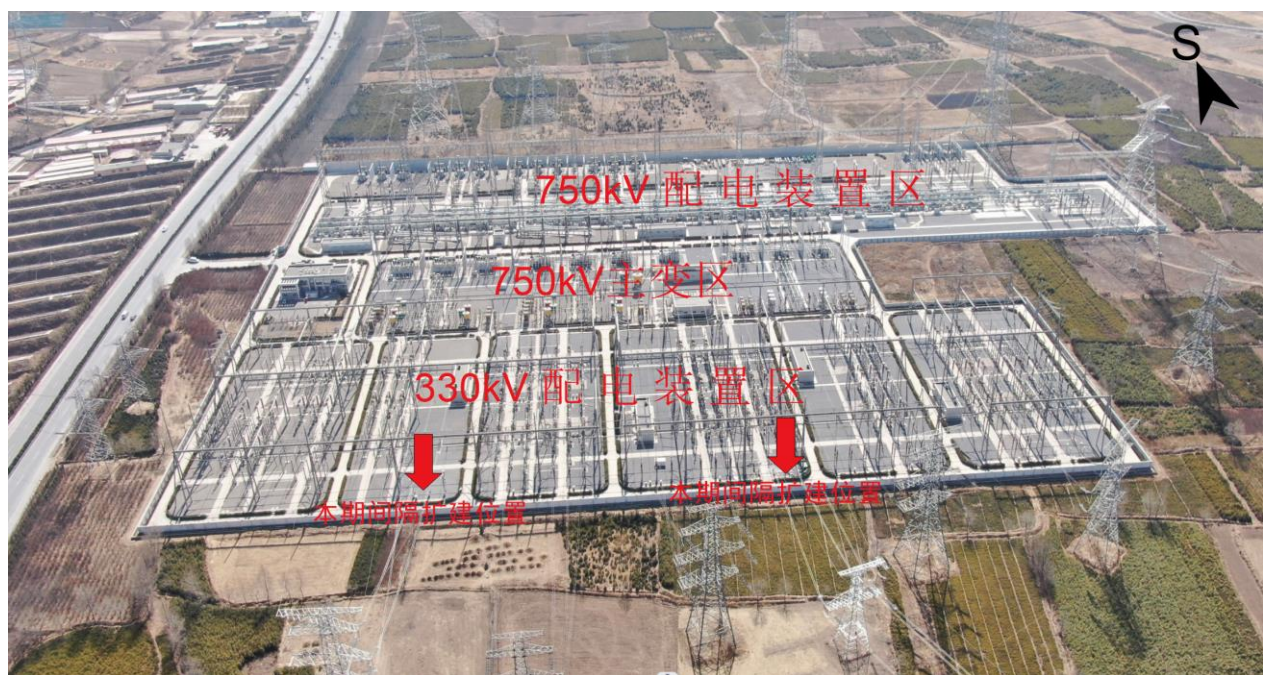
图 3.2-3 本项目西宁 750kV 变电站平面布置示意图

西宁 750kV 变电站站区总体布置采用三列式布置，由北向南依次为：330kV 配电装置区、主变压器区、750kV 配电装置区。330kV 向北、东、西三侧出线；750kV 均向南出线；主控通信楼布置在站区东侧，从东侧进站。变电站围墙内占地面积 11.81hm<sup>2</sup>，全站总征地面积 12.46hm<sup>2</sup>。变电站平面布置航拍示意图见图 3.2-3。

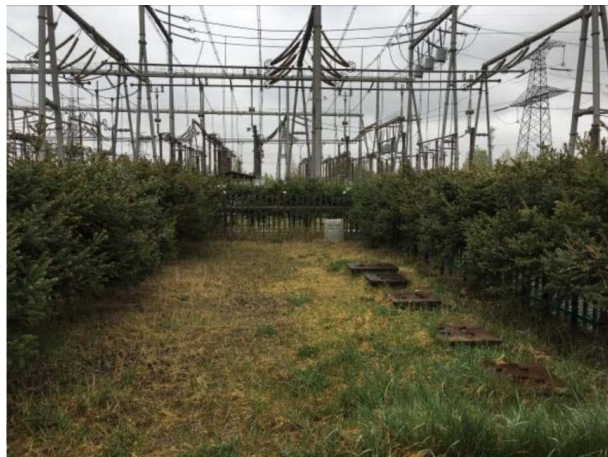
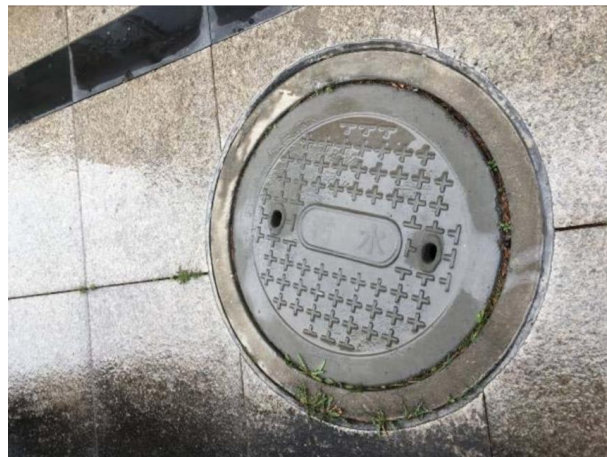
图3. 2-3 西宁750kV变电站内污水处理设施

西宁 750kV 变电站站内生活污水通过管道收集并送至地埋式一体化污水处理装置，经二级生化处理后，上层清液用于站内场地喷洒等综合利用，底泥由当地环卫部门定期收集处置，不外排。

地埋式一体化生活污水处理装置

站内污水井

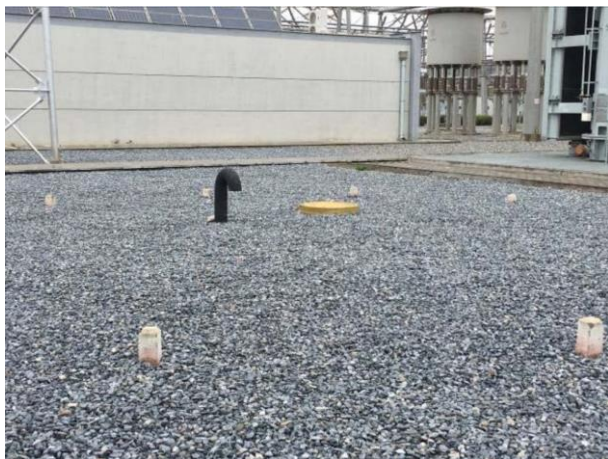
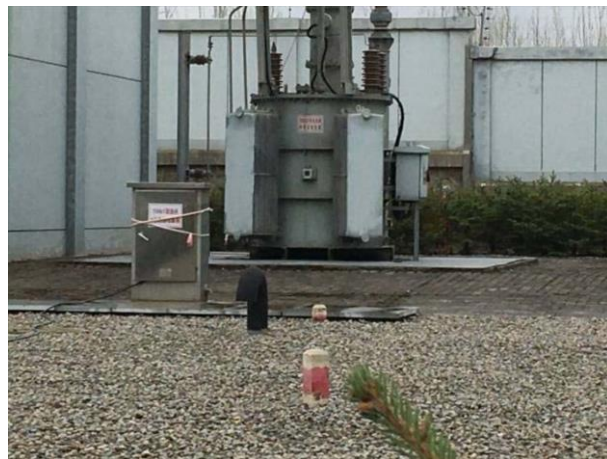
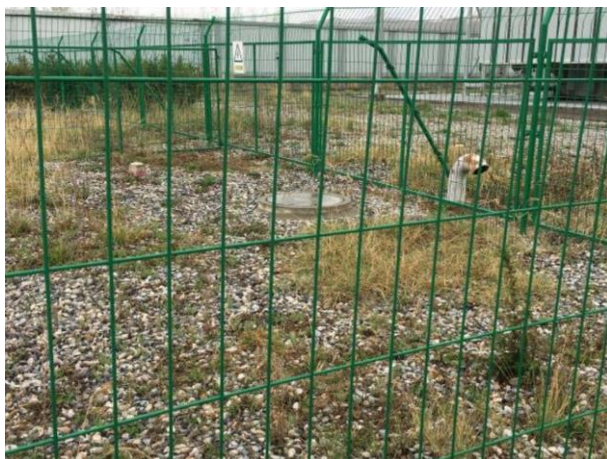
图3.2-3 西宁750kV变电站内事故油池

西宁 750kV 变电站事故排油主要为主变压器和高压电抗器的事故排油。工程已建设主变事故油池 1 座，容积约  $125\text{m}^3$ ；高抗事故油池 2 座，容积为  $75\text{m}^3+28\text{m}^3$ 。事故油池设计容量满足设计要求。

主变事故油池

高抗事故油池 1

高抗事故油池 2

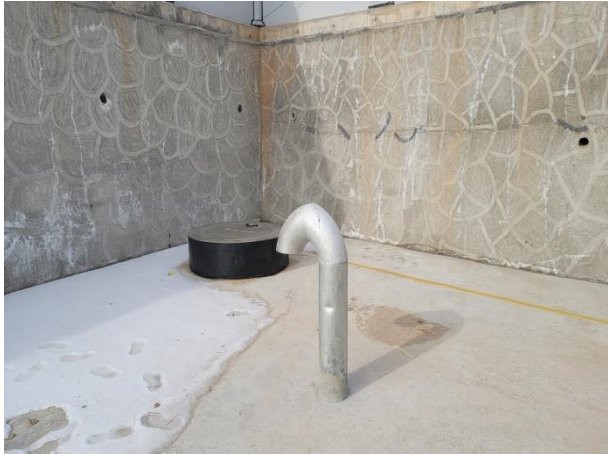
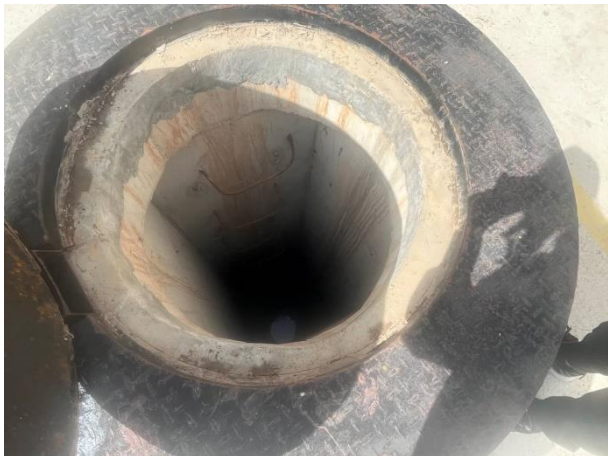
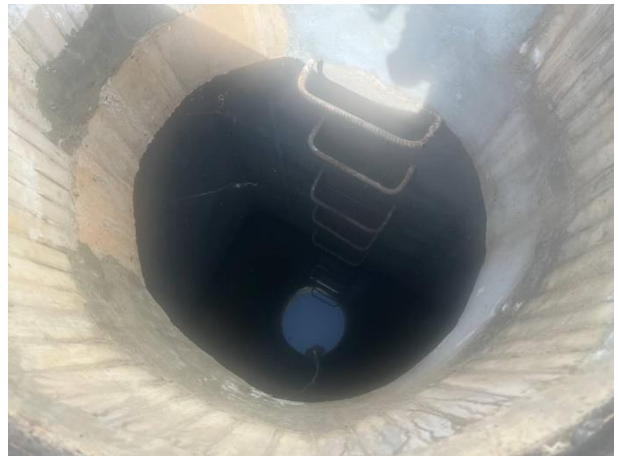
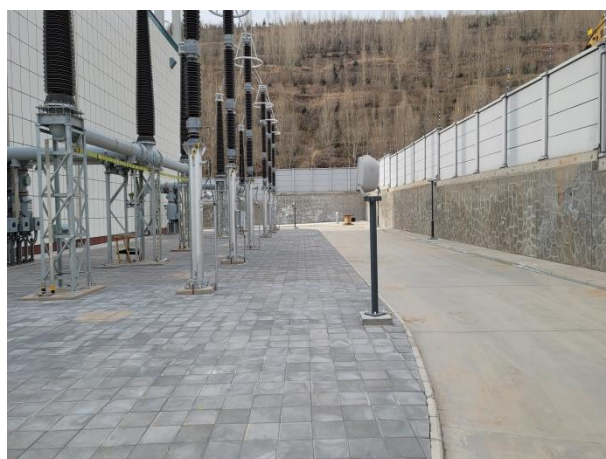
图 6-2 元树 330kV 变电站环境保护设施

1#主变油坑

2#主变油坑

主变事故油池

高抗事故油池

主变事故油池内部

高抗事故油池内部

主变隔声屏障

站内道路硬化

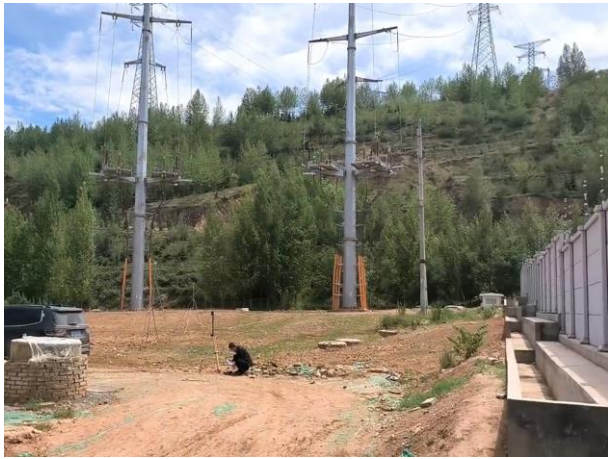
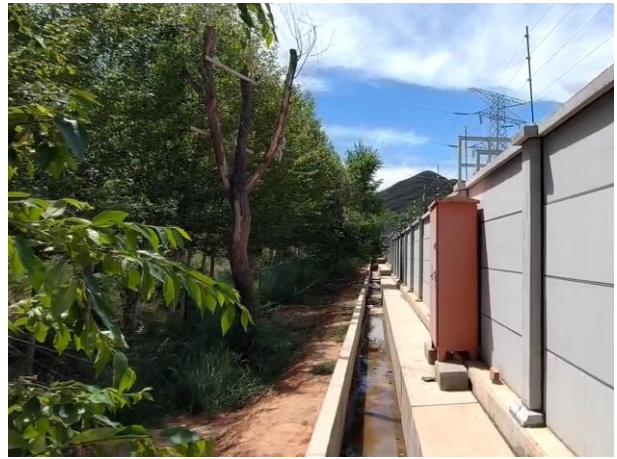
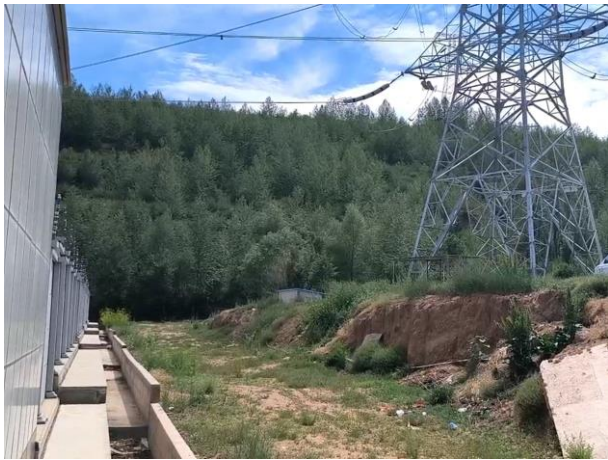
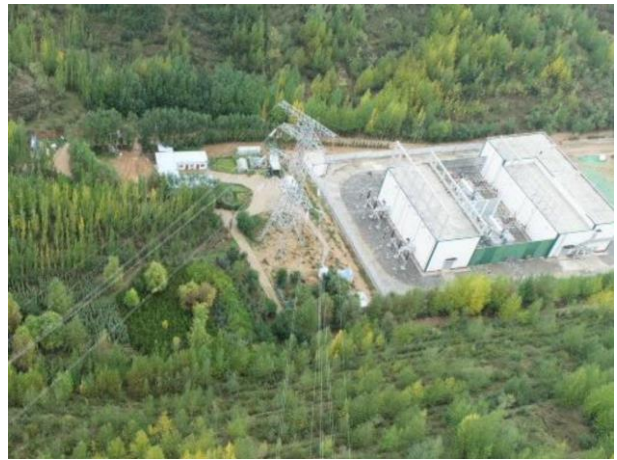
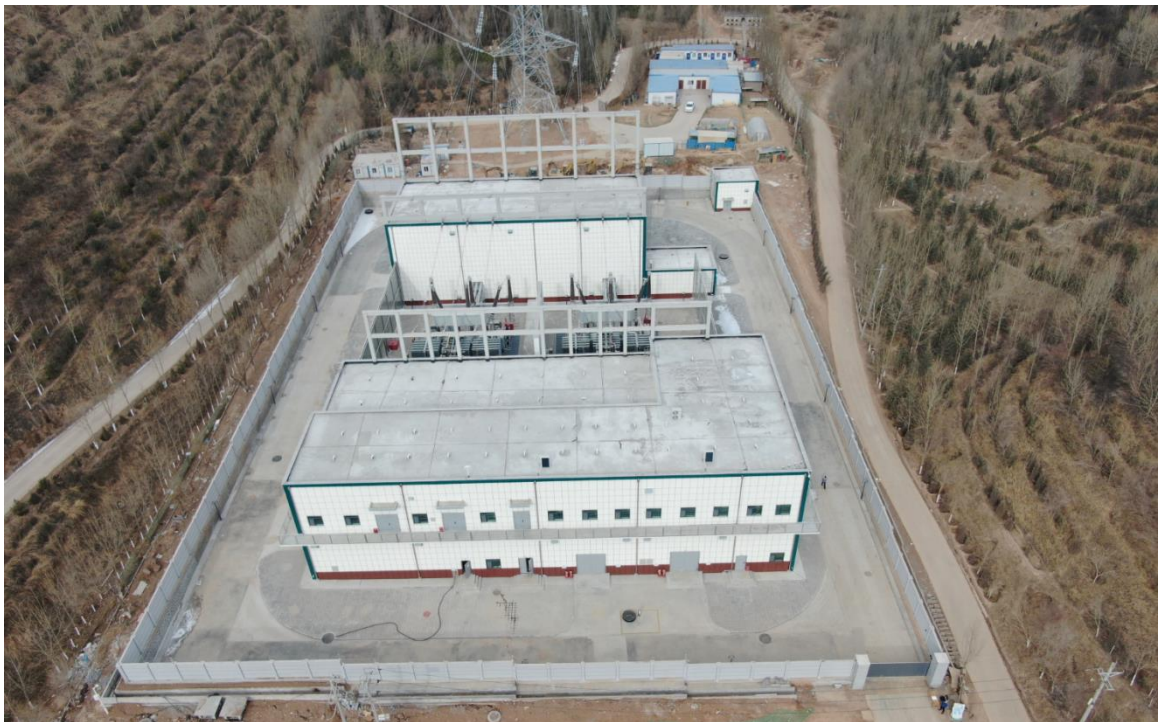
图 6-1 本工程元树 330kV 变电站周边植被情况

元树 330kV 变电站新建工程充分利用站区内的空地，合理地安排施工顺序。站外施工临建施工结束后已全部拆除并恢复植被。变电站施工完成后，及时清理施工现场并恢复植被。工程建设期对生态环境的影响较小。

元树 330kV 变电站两侧山坡均为绿化区，林区有专人负责巡查维护，本项目施工期间未发生随意砍伐林木情况，项目周边植被保护较好。详见图 6-1。

站外施工临建拆除、平整绿化

站外生态恢复情况

站外西侧植被恢复情况

变电站外部植被恢复情况

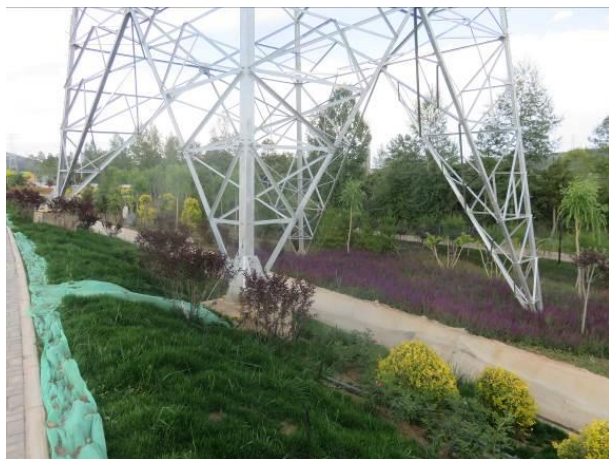
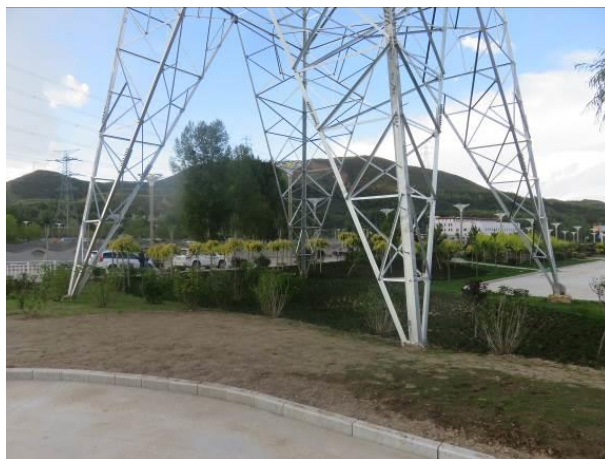
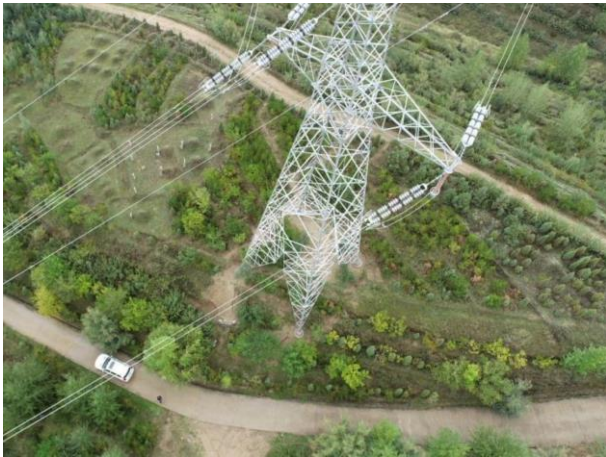
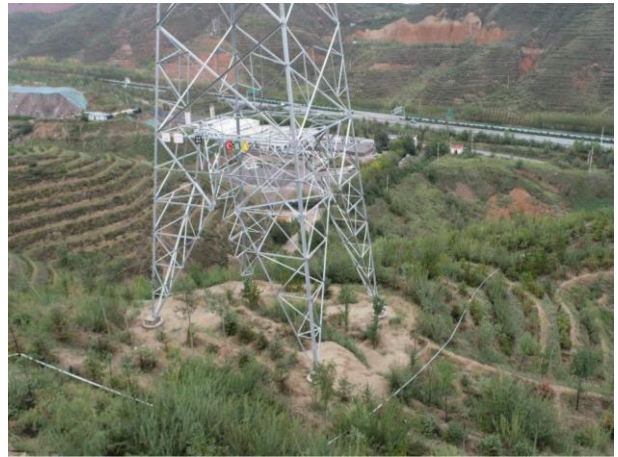
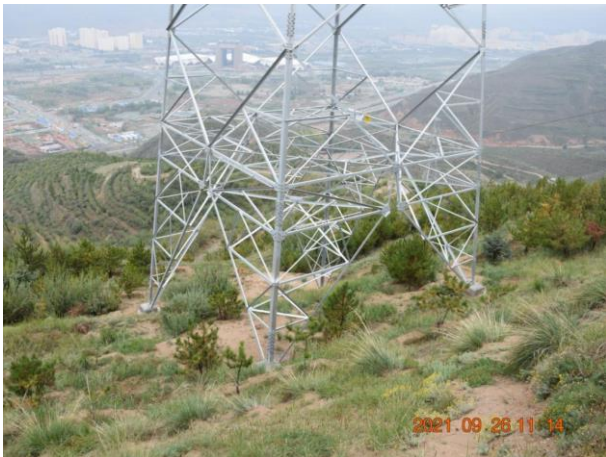
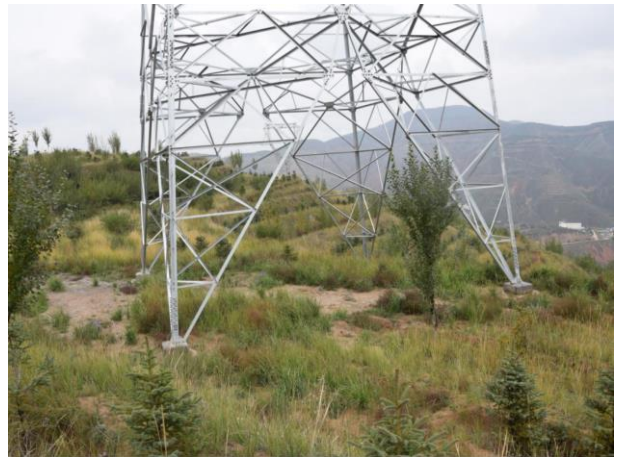
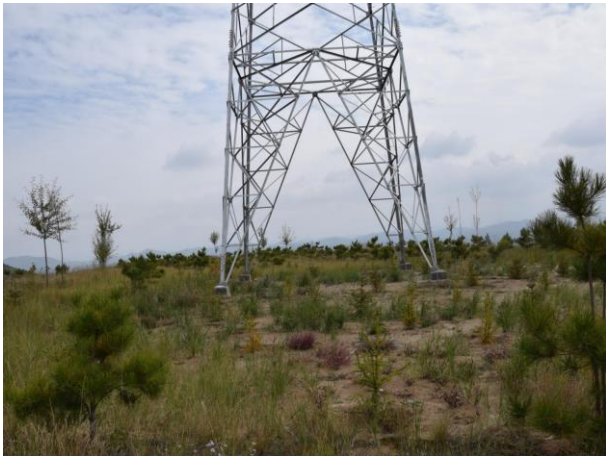
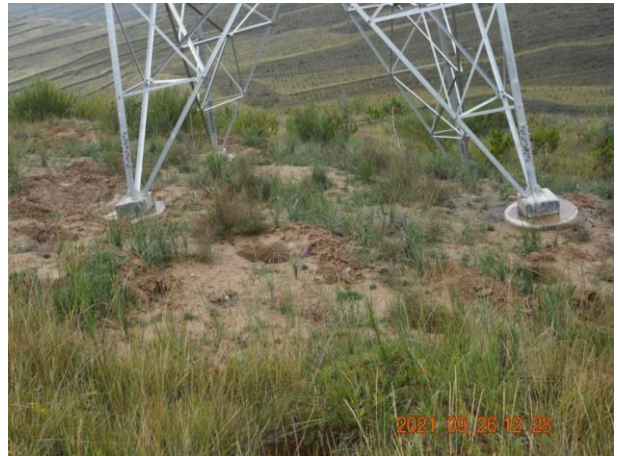
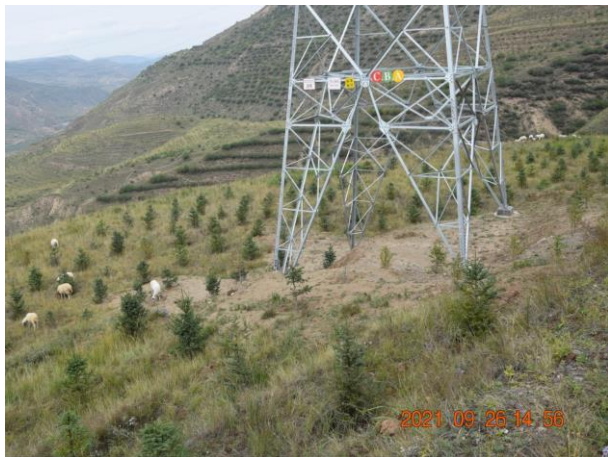
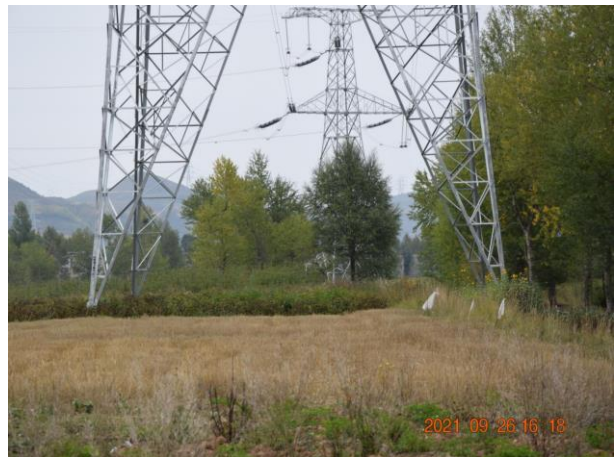
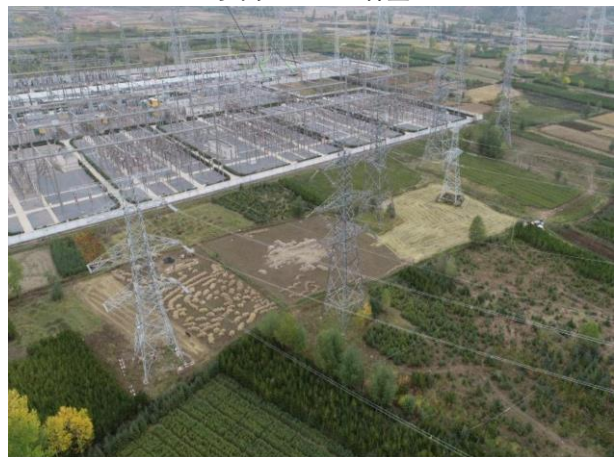
图 6-2 本工程输电线路临时占地及塔基环境现状情况

由现场调查可知，原为草地的采取撒播草籽等恢复措施，原为耕地的采用土地整治后复耕等措施，工程沿线塔基周围植被恢复状况良好，未对区域内自然植物造成明显的不利影响，亦不存在水土流失隐患，临时施工道路均恢复其原有土地功能，从现场情况看，基本无施工痕迹，工程未对区域生态环境造成明显不利影响。

同塔双回 8#塔基

同塔双回 9#塔基

宁树 I 回 48#塔基

宁树 II 回 46 塔基

宁树 I 回 43#塔基

宁树 II 回 38 塔基

宁树 I 回 32#塔基

宁树 II 回 37 塔基

宁树 I 回 27#塔基

宁树 I 回 3#塔基

宁树 I 回 26#塔基

西宁变本期出线侧植被恢复

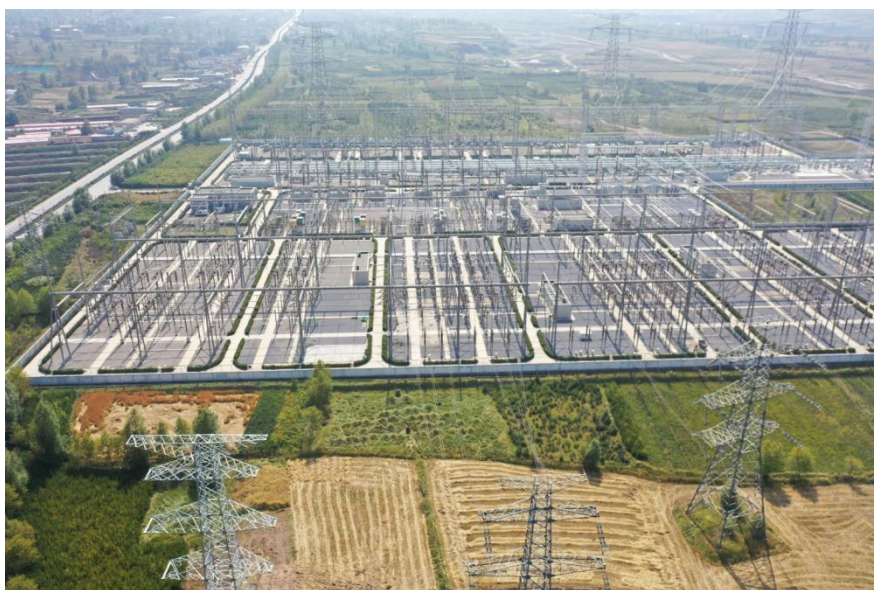
图 6-3 西宁 750kV 变电站本期站外生态恢复情况

本期扩建变西宁 750kV 变电站全部位于站内，施工材料堆放于永久占地范围内，站界外植被未受施工影响。站内扩建区域已完成水泥硬化和砾石覆盖。详见图 6-3。

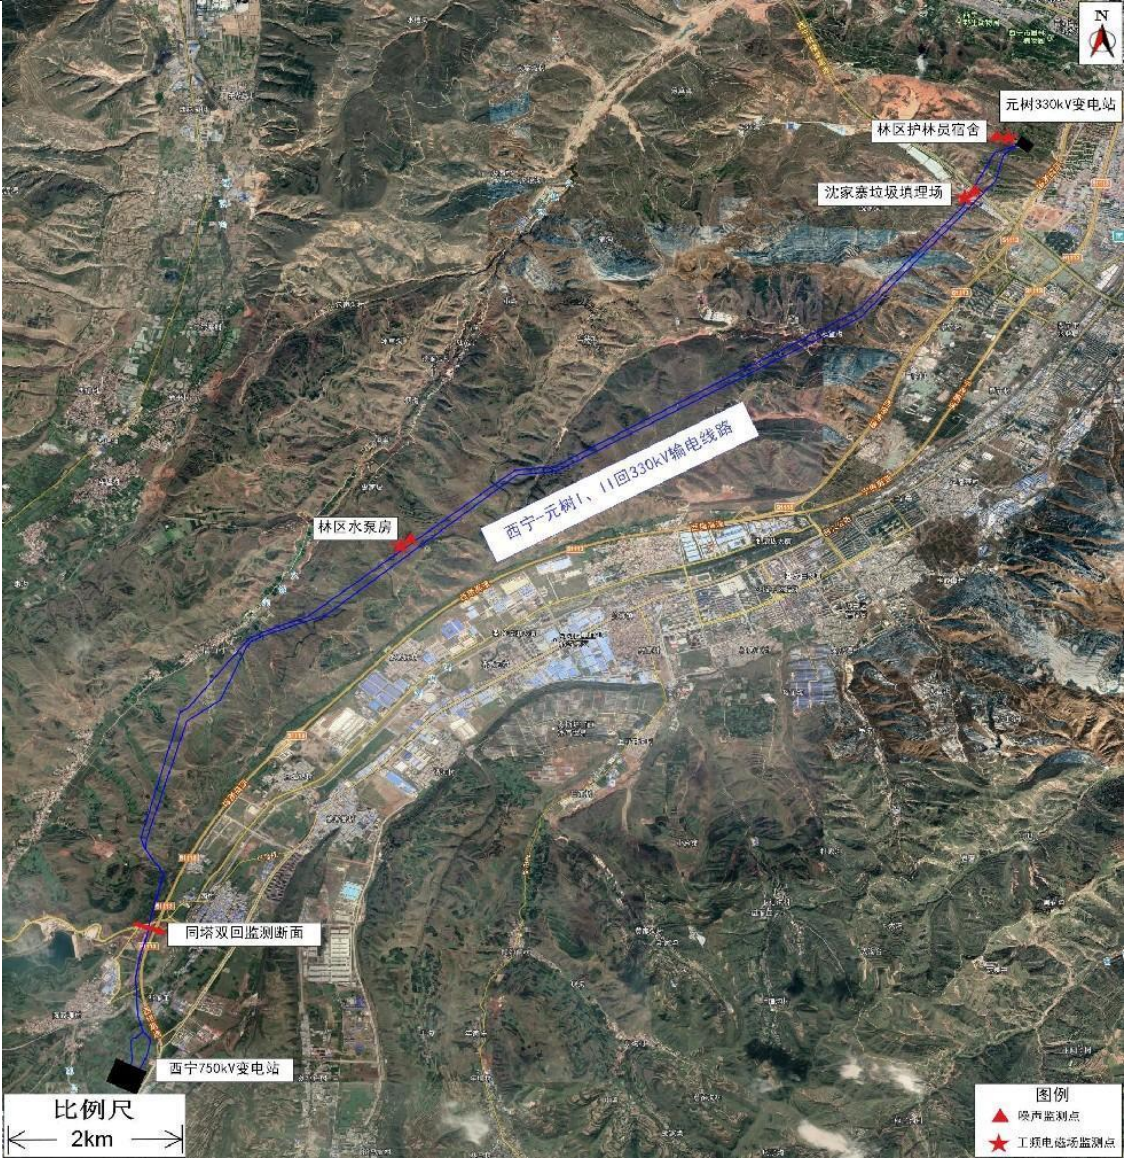
图 7.2-1 环境敏感点及衰减断面监测示意图

| 项目 | 监测因子 | 监测布点及频次 |
|---|---|---|
| 输电线路衰减断面监测 | 工频电场<br>工频磁场 | 断面监测路径位于导线档距中央弧垂最低位置的横截面方向上，以 I 回线弧垂最低位置处内侧边导线对地投影点与 II 回线路内侧边导线连线中点作为起点，沿垂直于线路方向，测至外侧边导线对地投影外 50m 处为止，测点间距为 5m，在最大值两侧 1m 处各加测 1 个点位。 |
| 敏感点监测 | 工频电场<br>工频磁场 | 输电线路沿线各代表性环境保护敏感目标和监测点位，距地面 1.5m 高。每个点位监测一次。 |

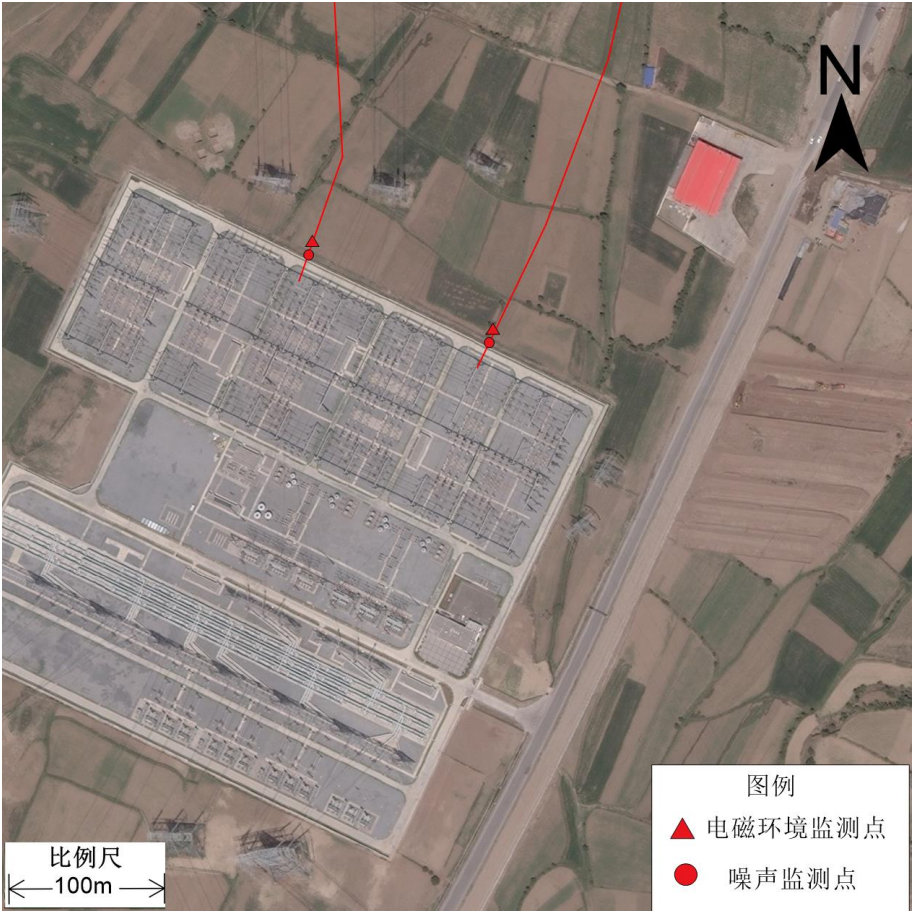
图 7.2-3 西宁 750kV 变电站监测布点示意图

元树 330kV 电站两侧地形起伏较大, 且周围有大量高大树木及苗圃, 站界四周不具备衰减断面监测条件, 本次在站界设 8 个监测点。西宁 750kV 变电站本期扩建两个 330kV 出线间隔, 本次验收监测在两个出线间隔围墙外分别布设一个监测点。监测位置为围墙外 5m。元树 330kV 变电站监测点位示意图参见图 7.2-2, 西宁 750kV 变电站监测点位示意图参见图 7.2-3。

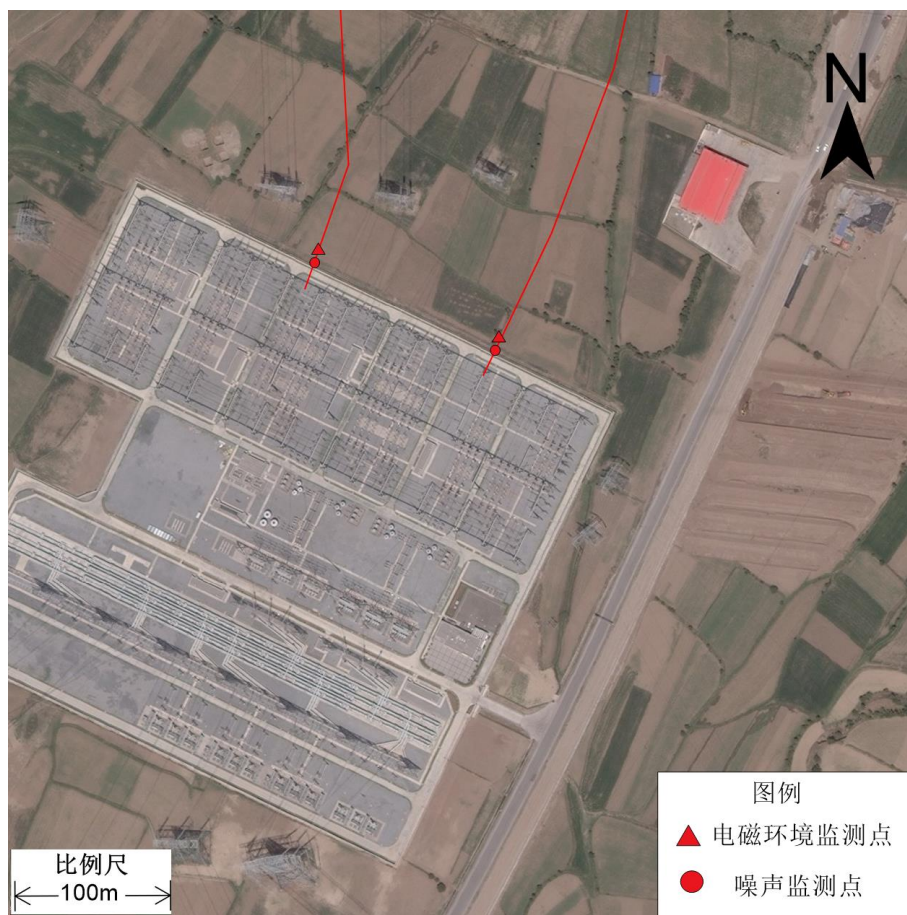
图 8.3-3 西宁 750kV 变电站监测布点示意图

本项目噪声监测方法见表 8.3-1，变电站厂界监测点位布设在站界围墙外 1m 处，监测高度为 1.2m。敏感点为靠近输电线路一侧，监测高度 1.2m。监测布点见表 8.3-2、图 8.3-1、图 8.3-2、图 8.3-3。

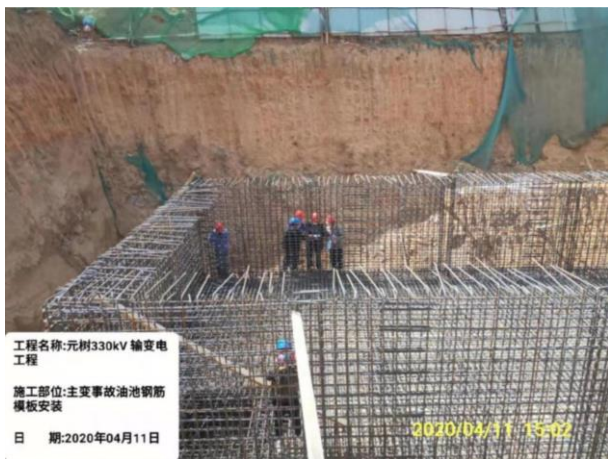
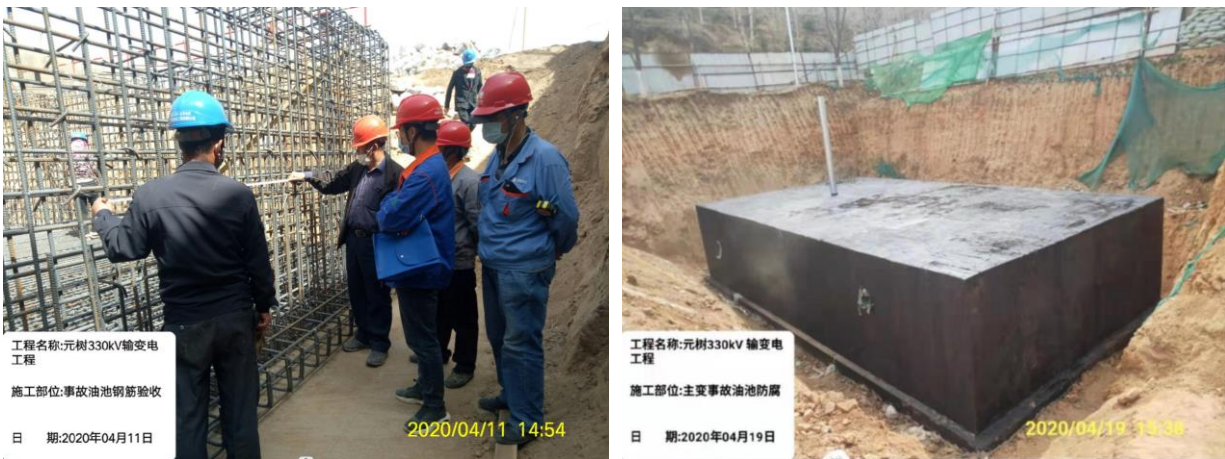
图 11.2-1 元树 330kV 变电站事故油池施工部分图片

根据现场调查可知，本工程元树 330kV 变电站单台主变压器含油 81t（油密度按  $0.895\text{t/m}^3$  计），折算体积约  $90.5\text{m}^3$ ，110kV 电抗器设备含油量 9.8t（油密度按  $0.895\text{t/m}^3$  计），折算体积约  $10.9\text{m}^3$ ，依据《火力发电厂与变电站设计防火标准》（GB50229-2019），总事故贮油池的容量应按其接入的油量最大的一台设备确定，并设置油水分离装置，变电站主变事故集油池（有效容积  $90.5\text{m}^3$ ）、高抗事故油池（有效容积  $20\text{m}^3$ ）的池底板及池壁采用标号 C35 的混凝土，并涂刷水泥基渗透结晶型防水涂料，防渗等级不低于 P6，能够满足收集事故排油的要求。

元树 330kV 变电站事故集油池均采用防渗措施，达到《危险废物贮存污染控制标准》（GB18597-2001）中提出的危险废物贮存设施要求，可确保不发生外渗。

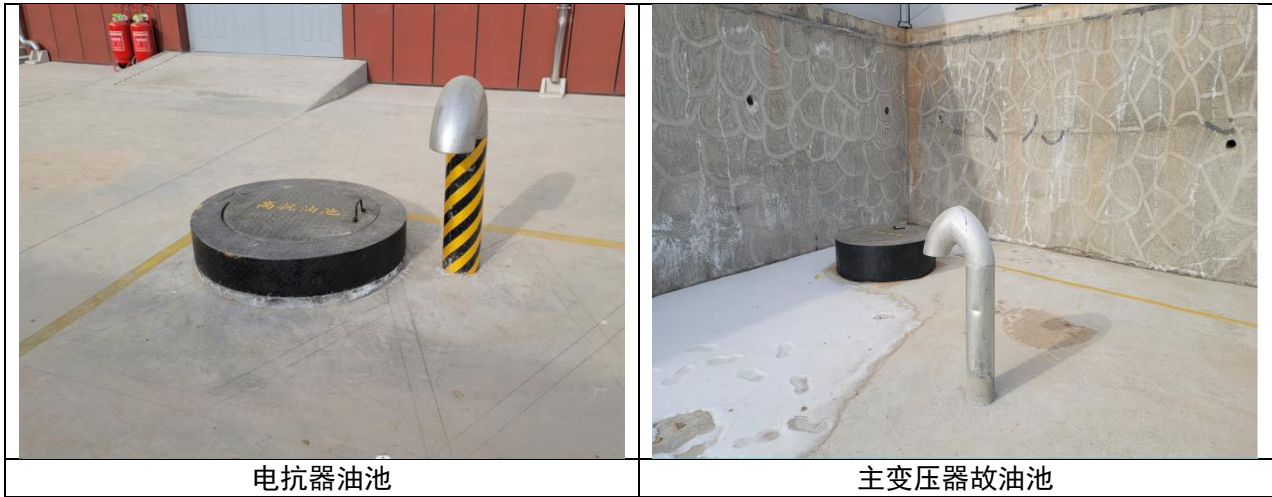
图 12-1 变电站内事故应急设施

（2）主变压器下设有集油坑并与事故油池相连，在事故排油或漏油情况下，事故排油通过主变下方集油坑达事故油池，集油坑内铺设鹅卵石对绝缘油进行降温，降低火灾发生风险。

（3）事故油外泄进入事故油池内后，直接由具备相关资质的危废处置单位处理，不影响变电站周边环境。
