# 建设项目竣工环境保护验收调查报告

项目名称：果洛网外三县与青海主网联网工程

建设单位：国网青海省电力公司

编制单位：国电环境保护研究院有限公司

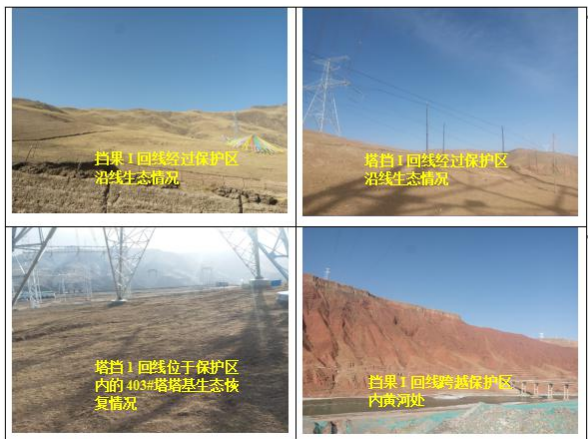
图 6.2 线路穿越三江源国家级自然保护区中铁一军功保护分区附近生态环境现状

穿越地段位于三江源国家级自然保护区中铁一军功保护分区实验区,尽量减少了对自然保护区生态环境的影响。施工阶段材料运输主要利用原有道路,未在

保护区内新建道路和牵张场等，施工结束后及时对施工场地进行生态恢复，施工期对自然保护区基本无影响。运行阶段，主要是 1~2 名巡检人员定期对线路沿线进行巡查，生活垃圾不乱丢弃，基本不会对保护区内的生态环境产生影响。

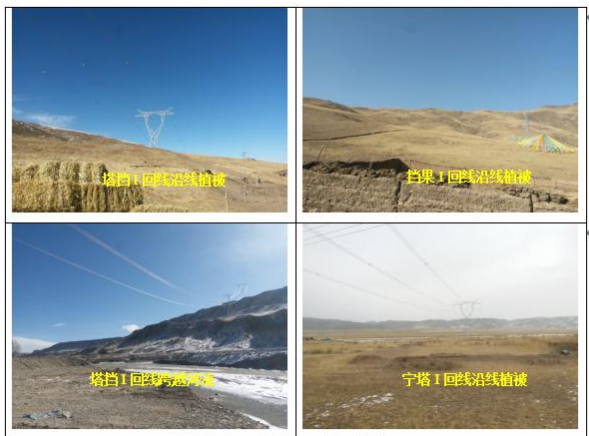
图 6.2 沿线经过区域环境状况

本工程线路沿线涉及的主要植被类型为温带丛生禾草草原和温带、亚热带高寒草甸，林草覆盖率较低。线路工程所跨越林区植被为低矮灌木林，线路采用高塔跨越方式，除对塔基周围植被进行清除外，工程施工不砍伐树木。工程建成后及时对塔基下方进行平整恢复并护坡保坎等措施以减少塔基处施工土石方的开挖量。因此本工程的建设对沿线生态系统影响较小。

西宁 750kV 变电站位于西宁市西南约 22km 湟中县上新庄乡祁家庄。站址东南侧约 50m 为 101 省道，其余侧为农用地；果洛 330kV 变电站位于果洛藏族自治州玛沁县西北侧约 2.5km 的大武乡。站址四周为牧草地；玛多 330kV 变电站位于果洛藏族自治州玛多县县城南侧，站址四周为牧草地。本工程线路沿线涉及的主要植被类型为温带丛生禾草草原和温带、亚热带高寒草甸，林草覆盖率平均为 45%。本工程评价范围内评价区域主要分布有雪豹、藏野驴、白唇鹿和马麝等国家Ⅰ级保护动物，石貂和兔狲等国家Ⅱ级保护动物。变电站周围环境见图 3.2 (b)、图 3.3 (b) 和图 3.4 (b)，沿线经过区域现场情况见图 6.2。

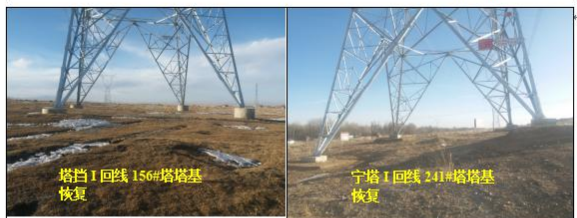
图6.3 塔基生态恢复情况

本期线路工程对塔基占地范围内的植被进行清理，工程在施工期均严格按照设计要求进行施工基面清理，杜绝了一切不必要的植被破坏和土地破坏，将施工造成的环境影响降到最低程度。同时，施工人员对表土层依次剥离按序回填，经夯实平整后基本上不存在弃土问题。少量余土堆存在塔基四周，压实。从现场踏勘看，塔基下方基本无弃土，生态恢复效果良好。具体塔基基础情况见图 6.3 所示。

植被破坏和土地破坏,将施工造成的环境影响降到最低程度。施工单位已积极配合地方政府进行了迹地恢复与补偿工作。少量余土堆存在塔基四周,压实。从现场踏勘看,塔基下方基本无弃土,生态恢复效果良好。

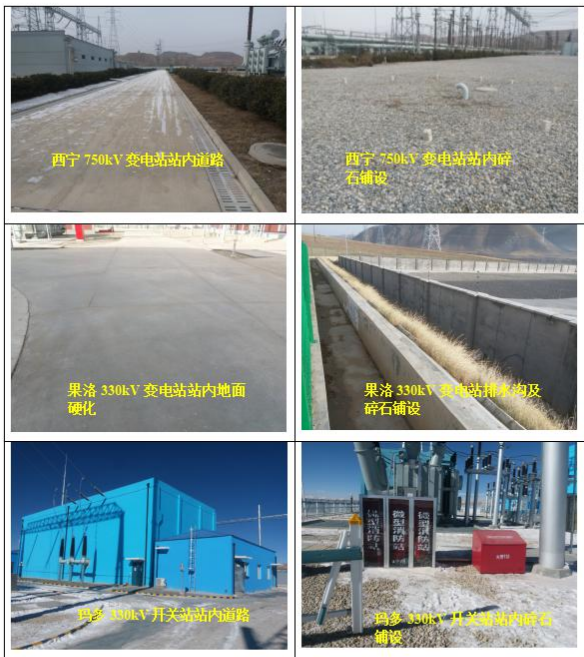
图 6.5 本工程变电站和开关站变电站水土保持情况

本工程变电站和开关站水保措施均已经完成，本期站内道路采用水泥硬化路

面，配电装置区全部铺设碎石。站外排水沟、挡土墙均已建设完成。
